Assumpte: Incident Teló de boca

L'objectiu d'aquest informe és determinar l'origen del problema que va originar la caiguda descontrolada del Teló de boca el 13/01/2017 a les 20:00 al Gran Teatre del Liceu.

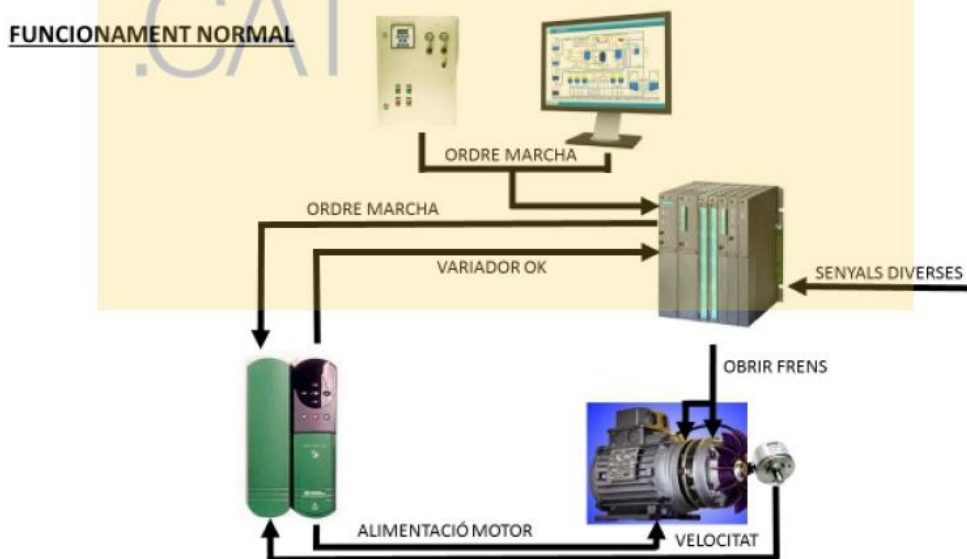
En condicions normals, quan es prem el botó de pujada arriba una senyal al PLC (controlador). Al PLC li arriben diverses senyals de seguretat i control del sistema del teló i, si no hi ha problemes, dóna l'ordre de marxa al variador de freqüència perquè alimenti el motor. Paral·lelament, si el variador no troba cap problema en el motor (fallada de fases, consums anòmals, sobrevelocitat, fallada d'encoder, etc.) envia un senyal al PLC informant que esta tot bé. El PLC verifica que tots els sistemes de seguretat estan correctes i obre el doble fre del motor perquè pugui girar a la velocitat seleccionada. En cas de no enviar el senyal de confirmació al PLC, no obra frens. Figura 1-2.

Figura 1. Funcionament correcte del sistema en condicions normals.

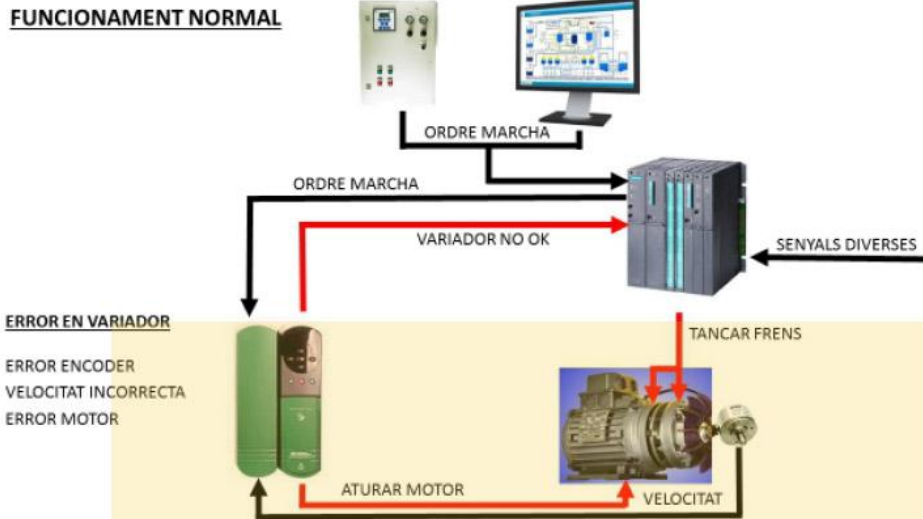
Figura 2. Funcionament correcte del sistema en cas d'un error en els sistemes de control del variador.

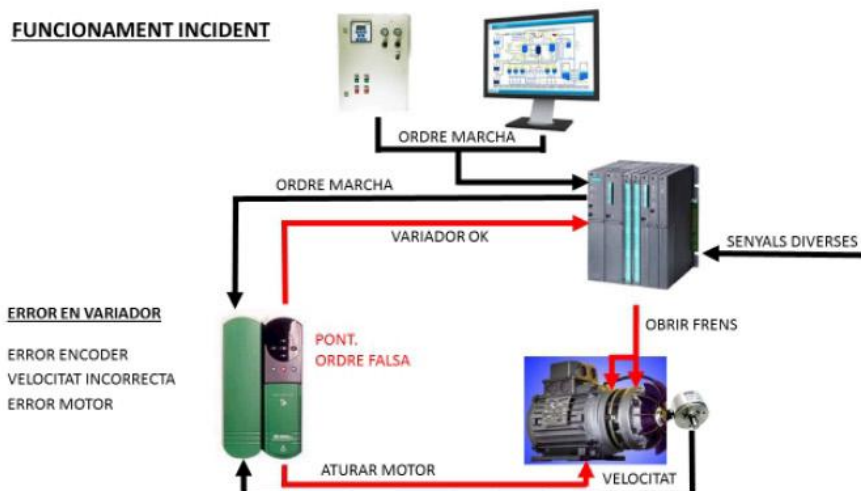
Descartada al 100% la part mecànica, es va realitzar una revisió exhaustiva de la part elèctrica i electrònica del teló trobant la causa de que caigués lliurement; hi havia un pont que falsejava la resposta del variador al PLC sobre el seu estat.

L'incident es va produir al falsejar el senyal del variador que informa al PLC que està OK o NO OK, per al PLC sempre estava correcte.

La negligència de realitzar el pont en la senyal de confirmació del variador va produir que el PLC obrís els frens del motor davant de qualsevol orde de marxa al variador, tingués o no alguna errada de seguretat. Figura 3.

Figura 3. Funcionament incorrecte del sistema en cas d'un error en els sistemes de control del variador.

- Abans de la utilització d'una barra, aquesta serà sotmesa a prova de màxim estrès
- Verificat l'òptim funcionament de la barra, es "trincherà" per assegurar que no hi hagi un posterior error de funcionament.
- S'ha dissenyat un protocol de treball per a tots els tècnics, per evitar que es treballi sota una barra en funcionament.
- S'ha encarregat a Wagner Biro la urgent i completa revisió de tot el sistema (elèctric, electrònic i mecànic), que es durà a terme a partir de la setmana del 21 de gener
- Contractar una empresa auditora en matèria industrial que verifiqui (segons els estàndards de seguretat alemanys ò anglesos -els més exigents d'Europa--) el funcionament òptim de funcionalitat i seguretat dels nostres equips en funció de llur capacitat, obsolescència i manteniments duts a terme.
